使用期間お知らせサイン(タイムスタンプ)について

品名：FH-203APDT

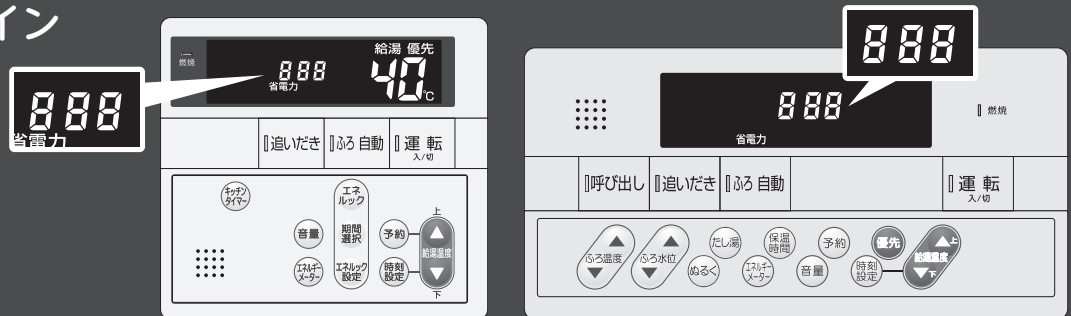
使用期間お知らせサイン

設計上の標準使用期間経過後、または相当する使用回数などを超えると、使用期間お知らせサイン(タイムスタンプ)が作動し、リモコンに「888」を表示して使用期間をお知らせします。

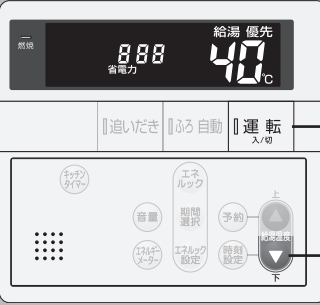
1 エラーコード「888」が点滅している状態で
▼を押しながら

2 運転 を2秒以上押す

“ピピッ”と完了音が鳴ります。
「888」が消え、現在時刻・給湯温度を表示します。
